## **DIAGNÓSTICO DEL SECTOR AGUA POTABLE Y SANEAMIENTO**

### **MUNICIPIO DE MOROLICA, CHOLUTECA REPÚBLICA DE HONDURAS**

### **PROGRAMA DE AGUA Y SANEAMIENTO RURAL SANAA/BID**

**ENERO 2016**

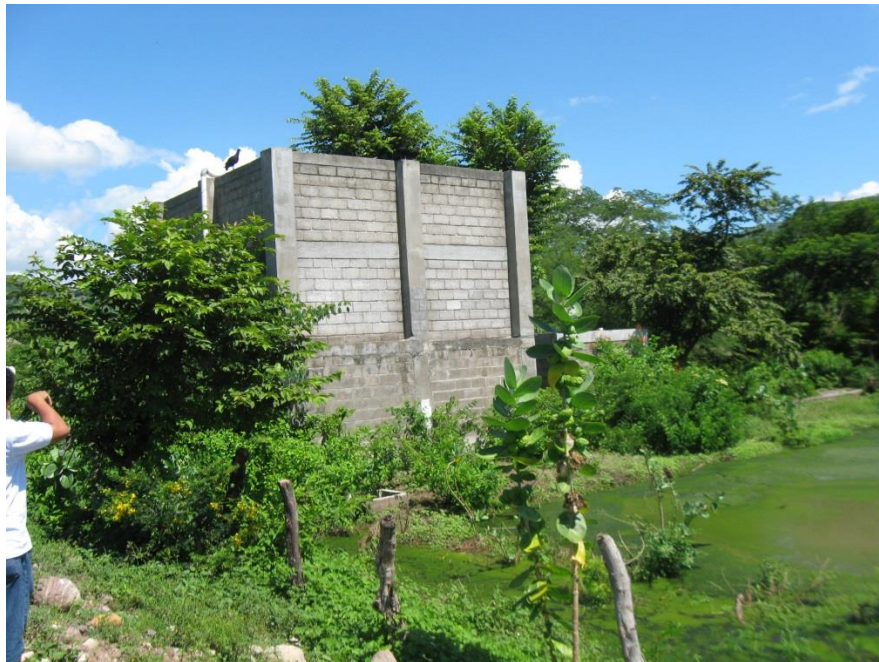
- Fotos de la Planta Depuradora del casco urbano de Morolica

La planta depuradora del casco urbano de Morolica, fue construida en el año 2,000 con fondos de la Cooperación Española pero no funcionó correctamente

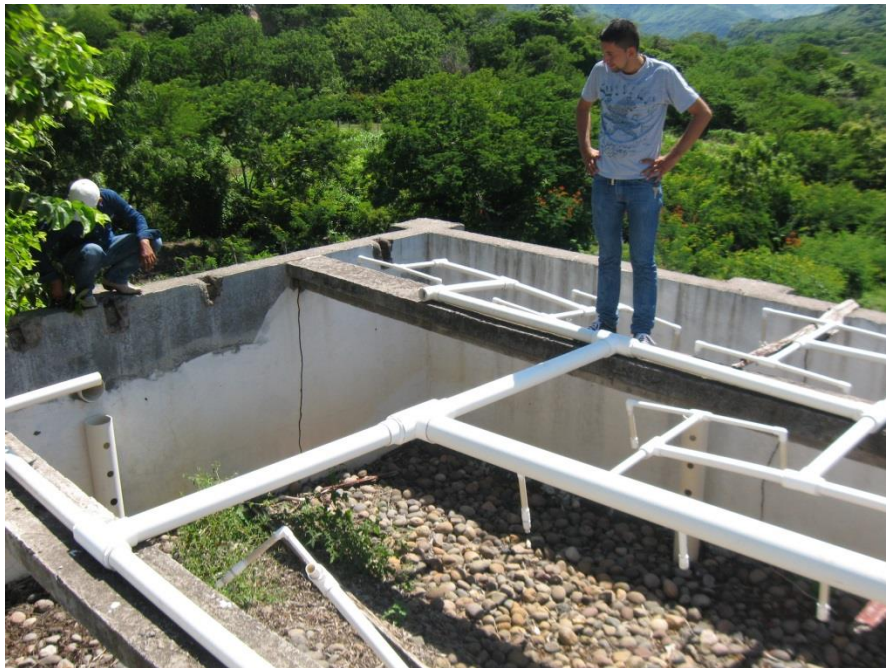
**Se observa que los filtros de la planta depuradora, están secos ya que las aguas servidas no suben a la estructura de concreto, para bajar seguidamente por los filtros.**

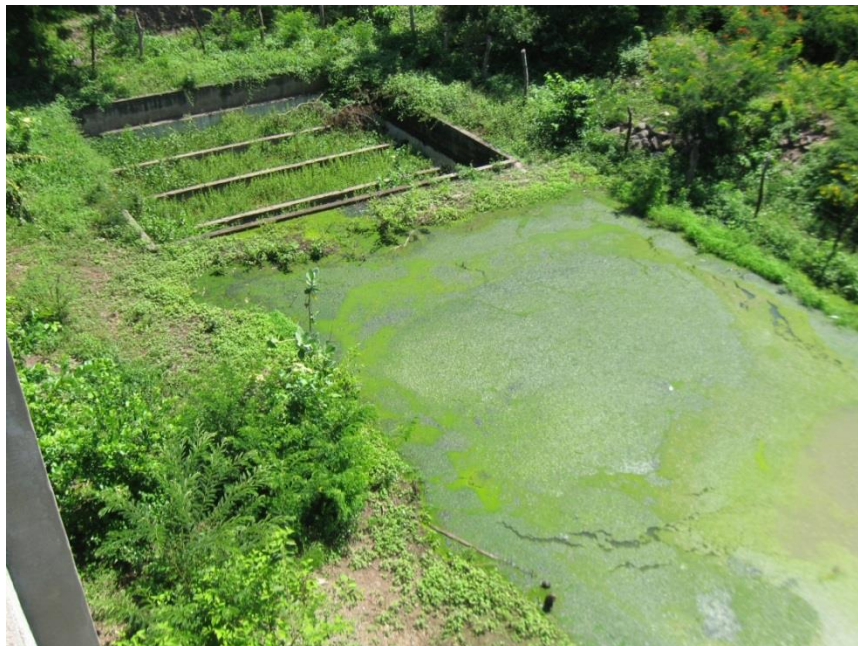
**A la salida de la depuradora, lo que existe es una laguna que la Secretaría de Salud, fumiga con vetolex, para destruir los zancudos, mosquitos, sin dañar la fauna de la zona.**

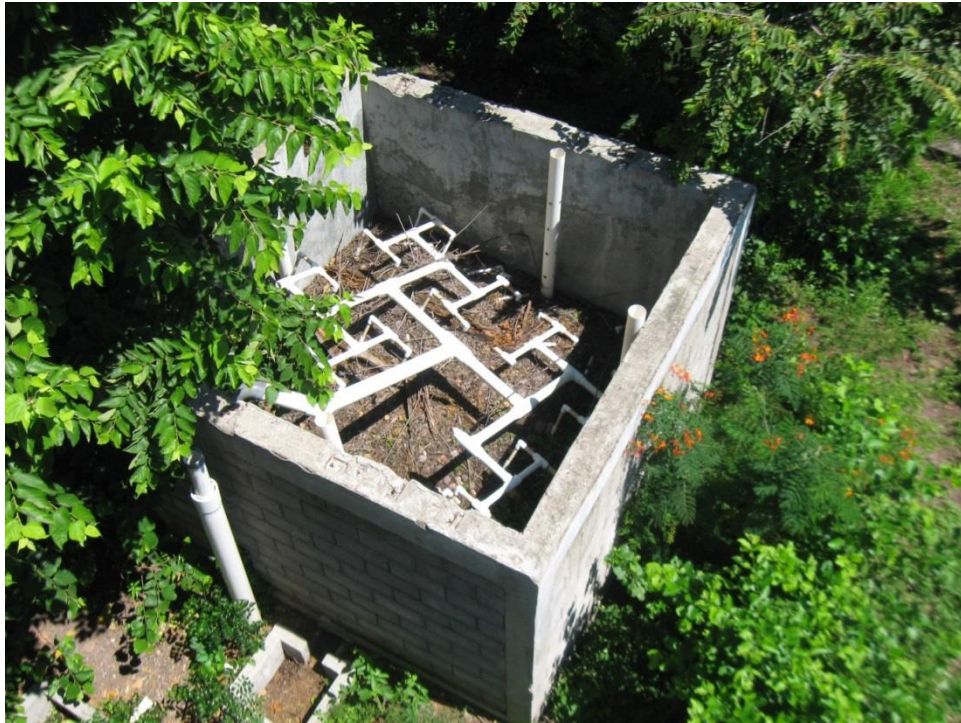
**Vista superior de la infraestructura destruida y abandonada de la planta depuradora**

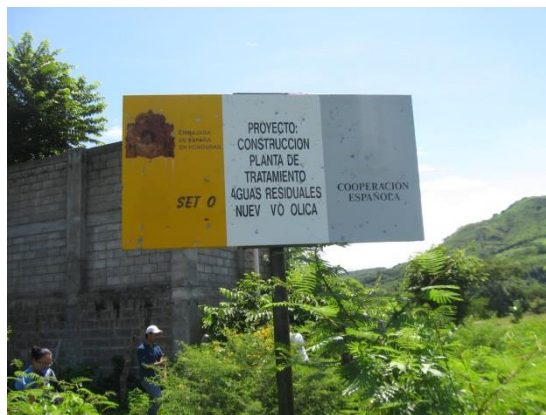
**Se observa la zona cubierta de vegetación donde está ubicada la planta depuradora del casco urbano de Morolica**
