## DIAGNÓSTICO MUNICIPAL DE AGUA POTABLE Y SANEAMIENTO MUNICIPIO DE SAN FRANCISCO DEL VALLE, OCOTEPEQUE 2023

Consultora facilitadora Ing. Lourdes Reinalda García Tróchez

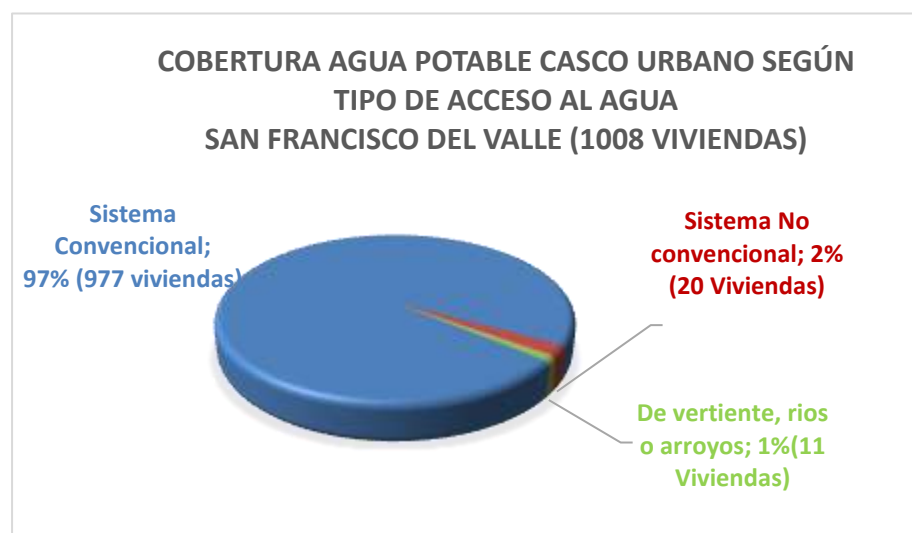
**Gráfico 5**

La cabecera municipal de San Francisco del Valle tiene una cobertura de agua con sistema convencional de 97% y una cobertura de 2% con sistema NO convencional, por tanto la cobertura de servicio de agua en el casco urbano es de 99% de las viviendas con personas presentes. El servicio de agua lo maneja la municipalidad.
